# ELŐZETES RESTAURÁTORI SZAKVÉLEMÉNY

a volt Ferences, majd Erzsébet nővérek Budapest, Fő utca 41. sz. alatti kolostor refektóriumának mennyezeti falkép-restaurálásáról

műemléki törzsszám: **15156**  
helyrajzi szám: **14448/4**

Restaurátori tervezet a volt Ferences, majd Erzsébet nővérek  
Budapest, Fő utca 41. sz. alatti kolostor refektórium falképeinek  
részleges feltárásáról, restaurálásáról

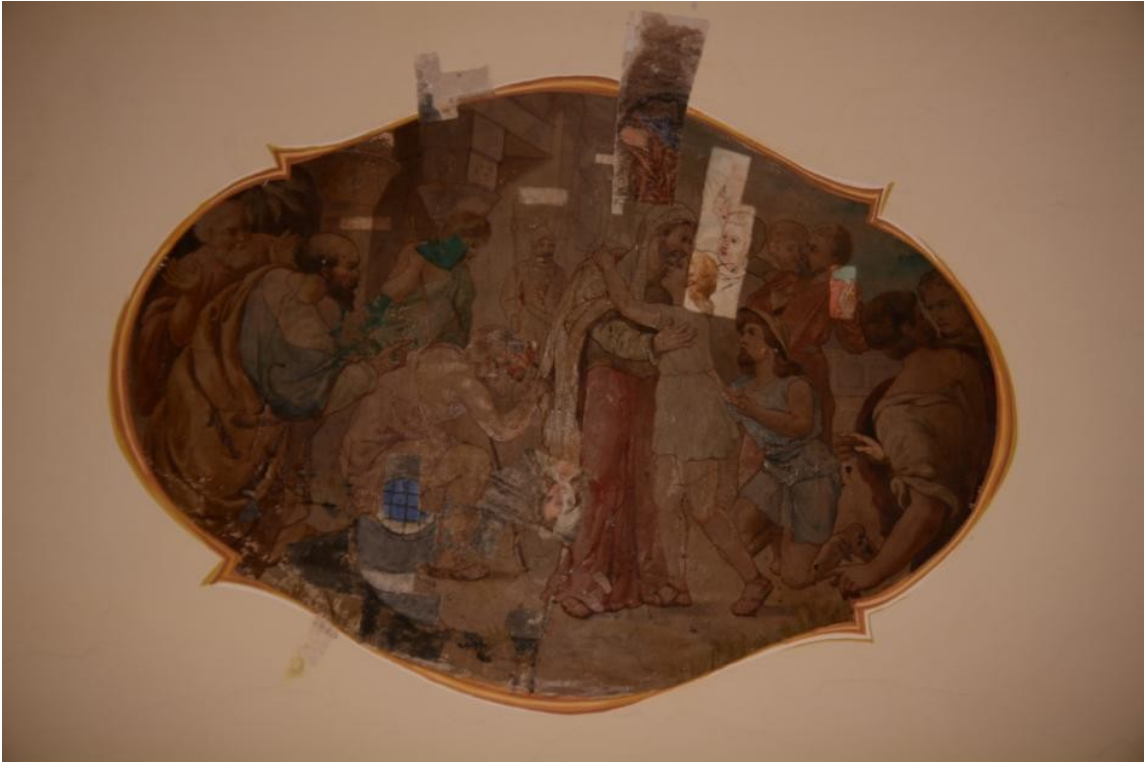
A refektórium mennyezetén, és csak a mennyezetén 2003-ban roncsolásos, kutató falszondázás történt, melynek célja a boltozat különböző korokból származó falfestései rétegrendjének meghatározása volt. ►(1-6; 15-16. kép)

1. Az oldalfalakon és a mennyezet jelentős részén a XX. századhoz köthető halványsárga festés, valamint a figurális képmezőket fedő, erősen megsötétedett, helyenként fényesen csillogó lakk réteg. ►(1-3. kép)
2. A sötét fedőréteg alól előtűnő, vélhetően a XIX. században készült, változó festői kvalitásokat mutató figurális festés, melynek a kompozíciót magában foglaló keretezése nem alkalmazkodik az alsóbb réteg kompozíciójához. Az még kérdéses, hogy a csegelyeknél előkerült levél-ornamentika ehhez a réteghez hogyan kapcsolódik. ►(6; 8; 16. kép)
3. A XVIII. században készült barokk falkép, melyet képest a XIX. században készült kép nézete, 180°-kal elfordítva lett megkomponálva. Az eredeti képmező körvonalait, valamint a csegelyek ornamentikáját, a kutató szondák sejtetni engedik. ►(4-5; 7; 9-15; 19. kép)

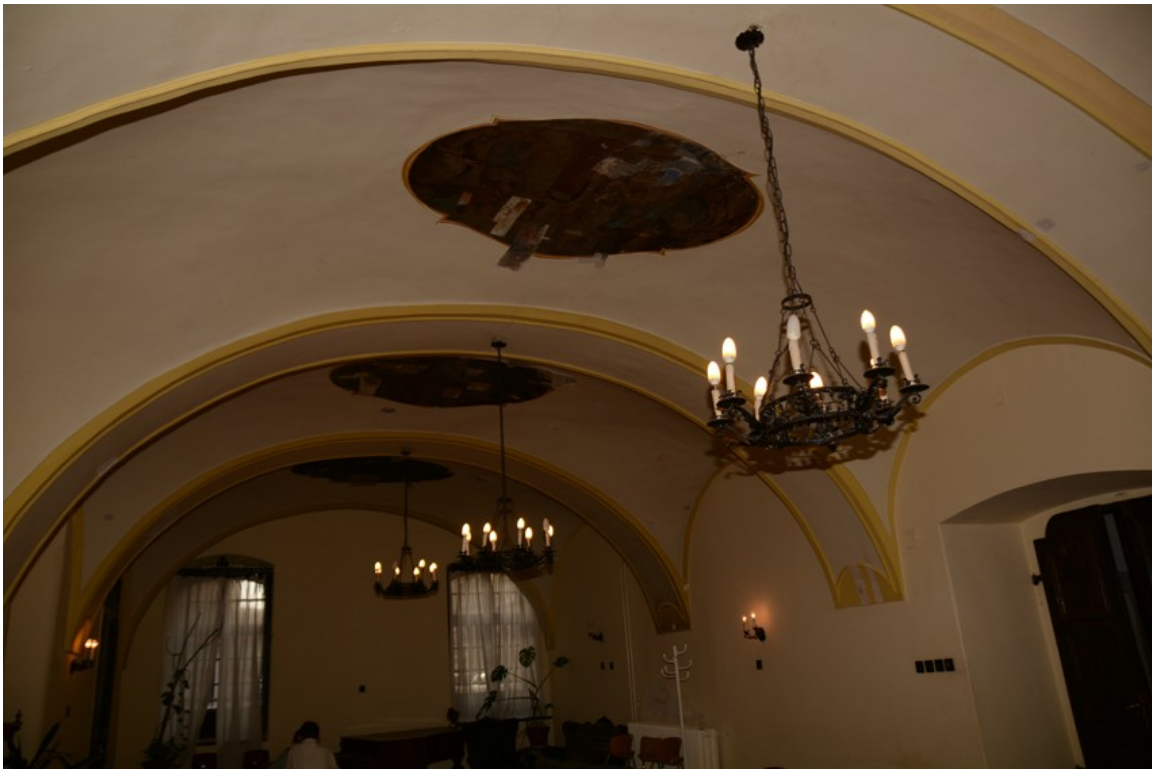
17.

A négy borszakaszra osztott, csehboltozatos helység, három boltozatának közepén ovális formájú, figurális jelenet látható. Az oldalfalak és a boltozathoz tartozó csegelyek halvány sárgára vannak kifestve. A helység előtörténetéből tudható, hogy beázás miatt a bejárat felőli negyedik borszakasz festése megsemmisült, így ezt a területet nem érintette a falkutatás. ►(17-19. kép)
