# RESTAURÁLÁSI TERV

**KÉSZÜLT BUDAPEST FŐ UTCA 41. VOLT KOLOSTORÉPÜLET  
REFEKTÓRIUM TARDOSI VÖRÖS MÁRVÁNY AJTÓKERET, ÉS AZ  
ÉPÜLETBEN MÉG FELTÁRATLAN MÁS AJTÓKERETEK  
RESTAURÁLÁSÁHOZ.**

**BUDAPEST 2018. 04. 20.**

**Budapest I. kerület Fő utca 41.**

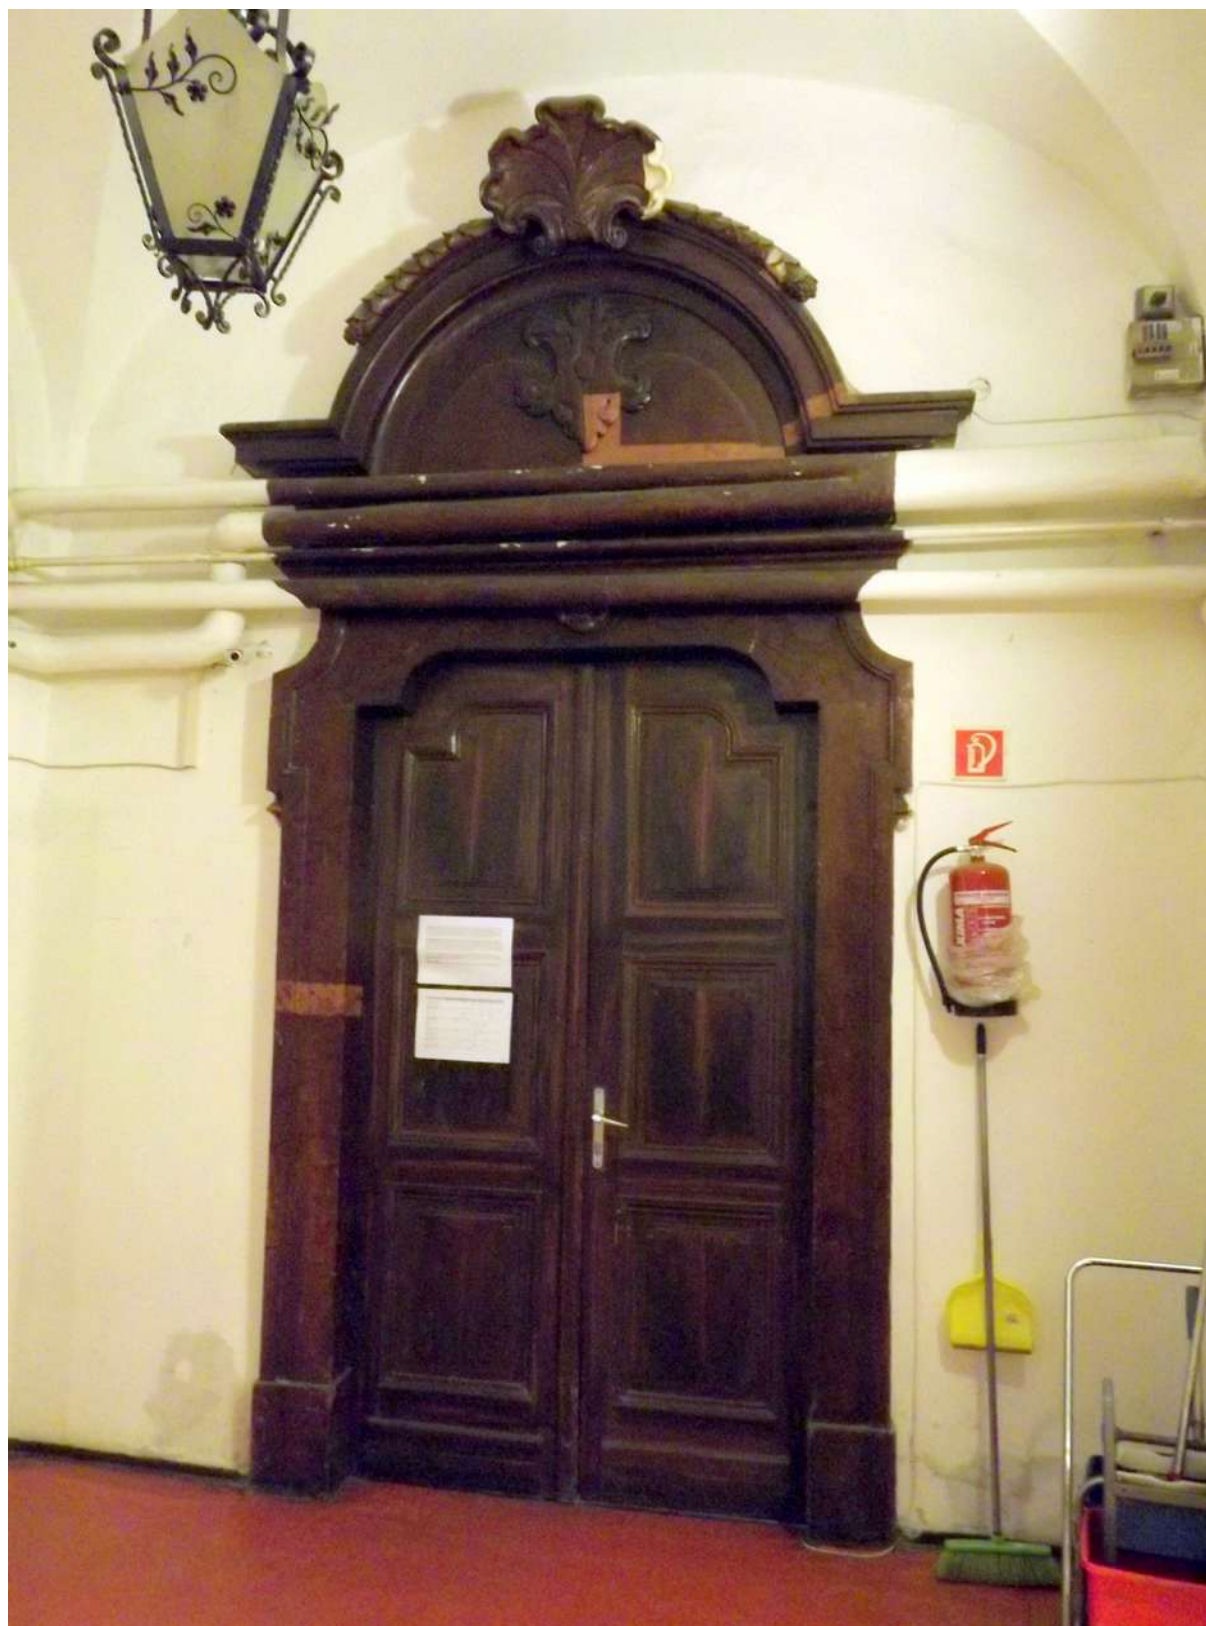
Tardosi vörös márvány ajtókeret.

Az épület **REFEKTÓRIUMÁNAK** ajtaját, íves záródású, szép arányú , egyszerűen díszített, szárkövekkel kialakított tardosi vörös márvány keret szegélyezi. A kőkeret felső tükre fölött gipszből kialakított nagy méretű dísz, két oldalra leomló füzérrel.

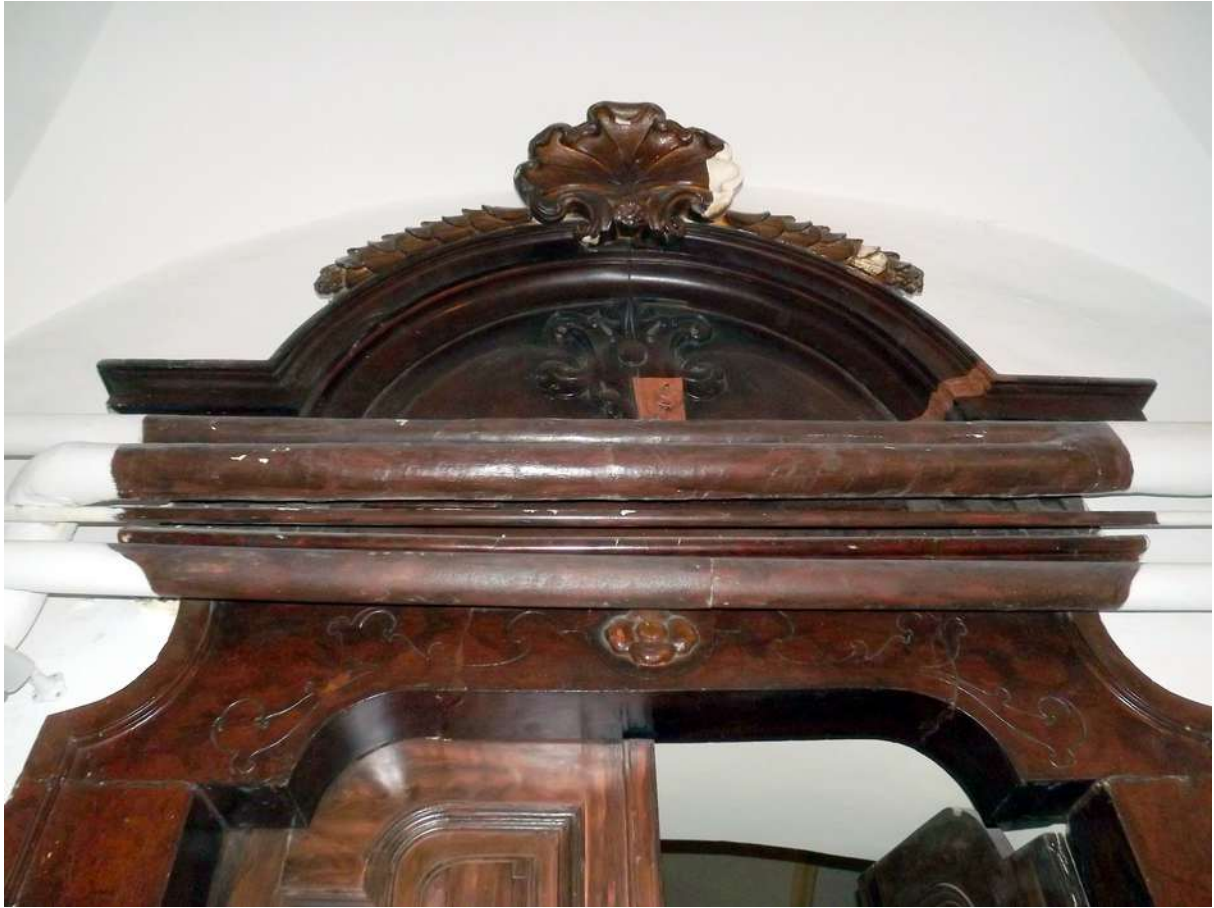
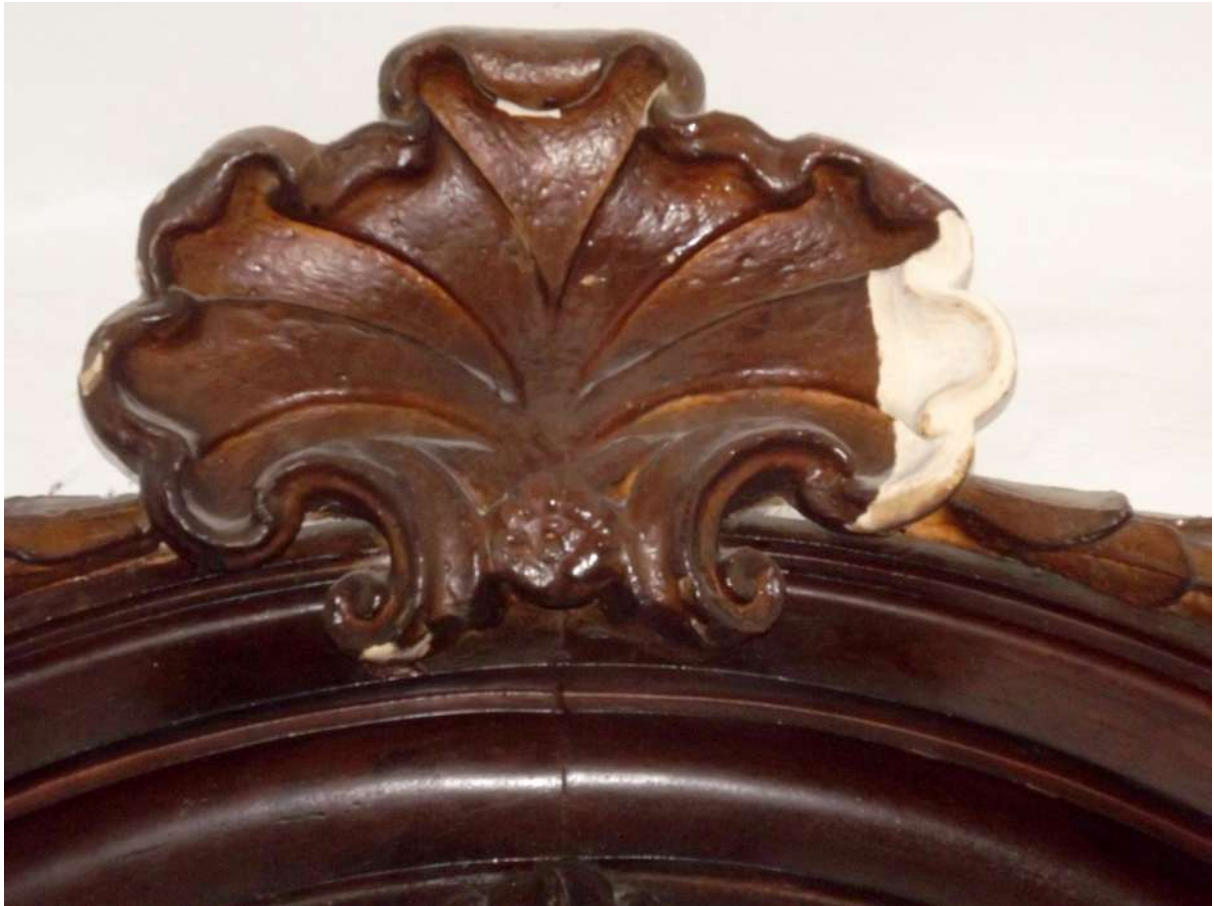
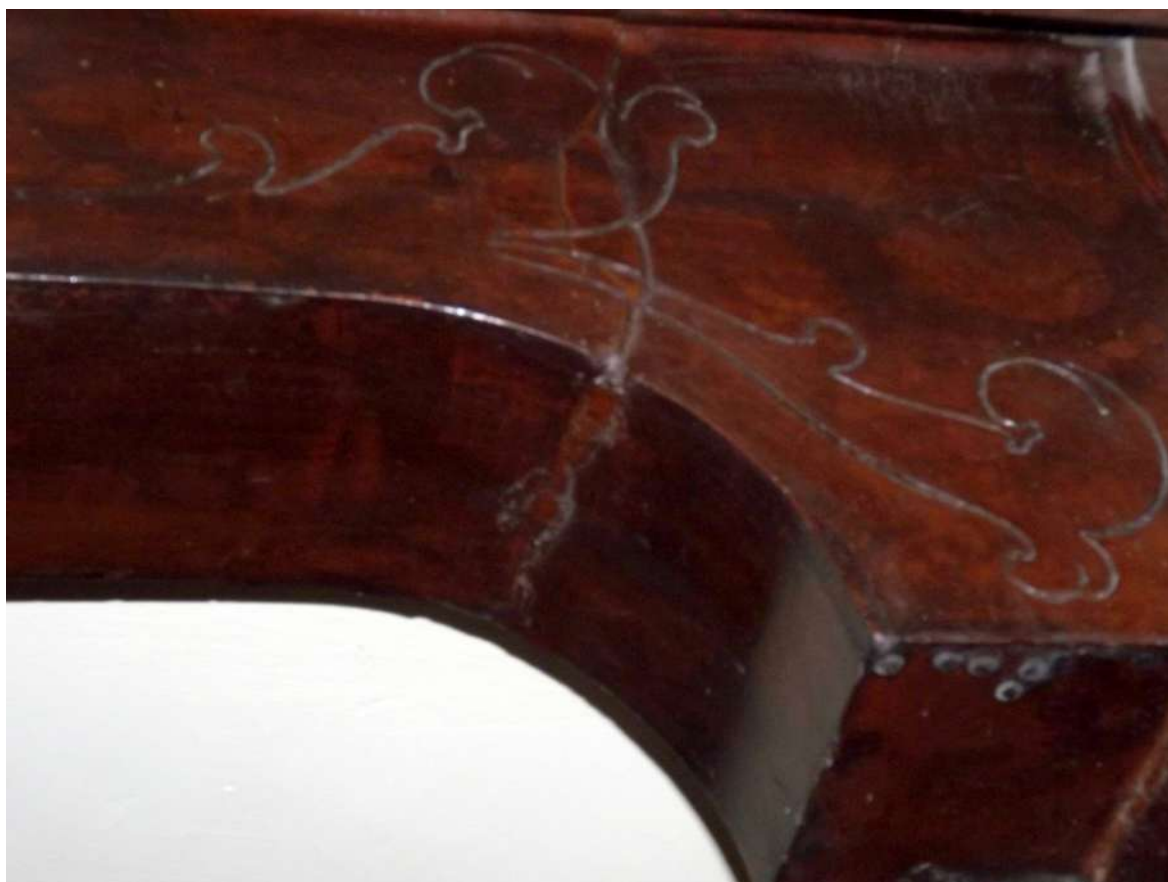
A felmérésem alapján megállapítható hogy, a műtárgy sérült, átfestett átlakkozott. Ez a lakréteg be barnult elfeketedett. A használatból eredően, a szárkövek belső felületén jól látható, hogy az élek lekoptak, csorbultak. Az alsó szakaszon a padló tisztításának következményeként a kő felvizesedett, só kivirágzás látható. A felső vízszintes áthidaló, két helyen átrepedt. A belső víz és fűtés csöveket az keret előtt vezették el. Ez szerkezetileg nem sérti a műtárgy állapotát, de nagyon zavaró ebben a műemléki környezetben. A szárkövek ebédülő felőli, belső oldala több rétegből le lett meszelve.

Az átrepedt áthidaló ,és más sérülések

Ezt követően a formai kialakítás következik. Az itt alkalmazott módszer azonos más kőmegmunkálási eljárással. Az átfaragás, a megmunkálás teszi esztétikailag is élvezhetővé a javított részeket. Az átfaragás által létrejött textúra anyagszerűvé teszi a pótlást, jól illeszkedik a kőhöz, de egyben elválasztja jelöli a kiegészítés területét. Esetünkben minimális kiegészítésre van szükség. Letisztítás után statikus bevonásával szeretném eldönteni, hogy az átrepedt vízszintes szárkövek csapolást el kell e végezni. Ha szükséges azt bontás nélkül két vízszintes rozsdamentes csap köbe történő beragasztásával végezném el a belső ebédülő felőli oldalon.

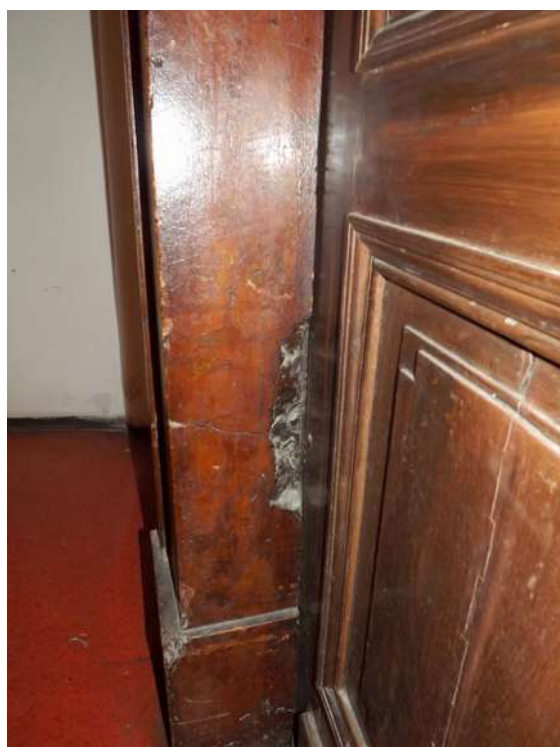
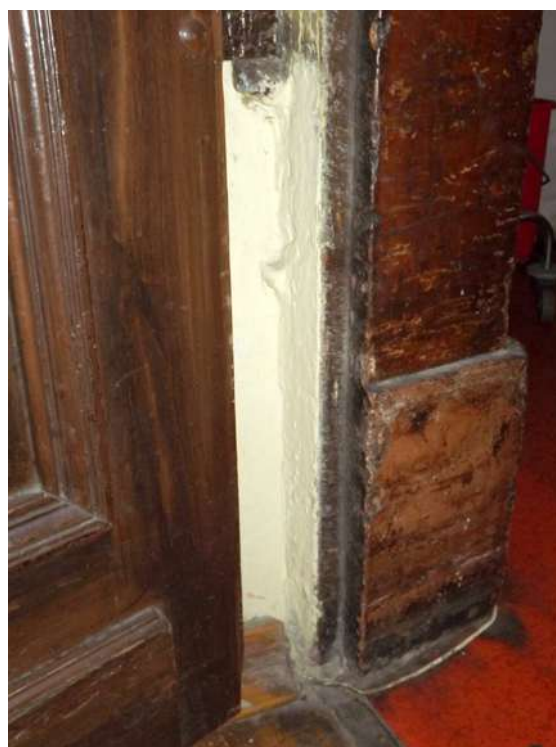
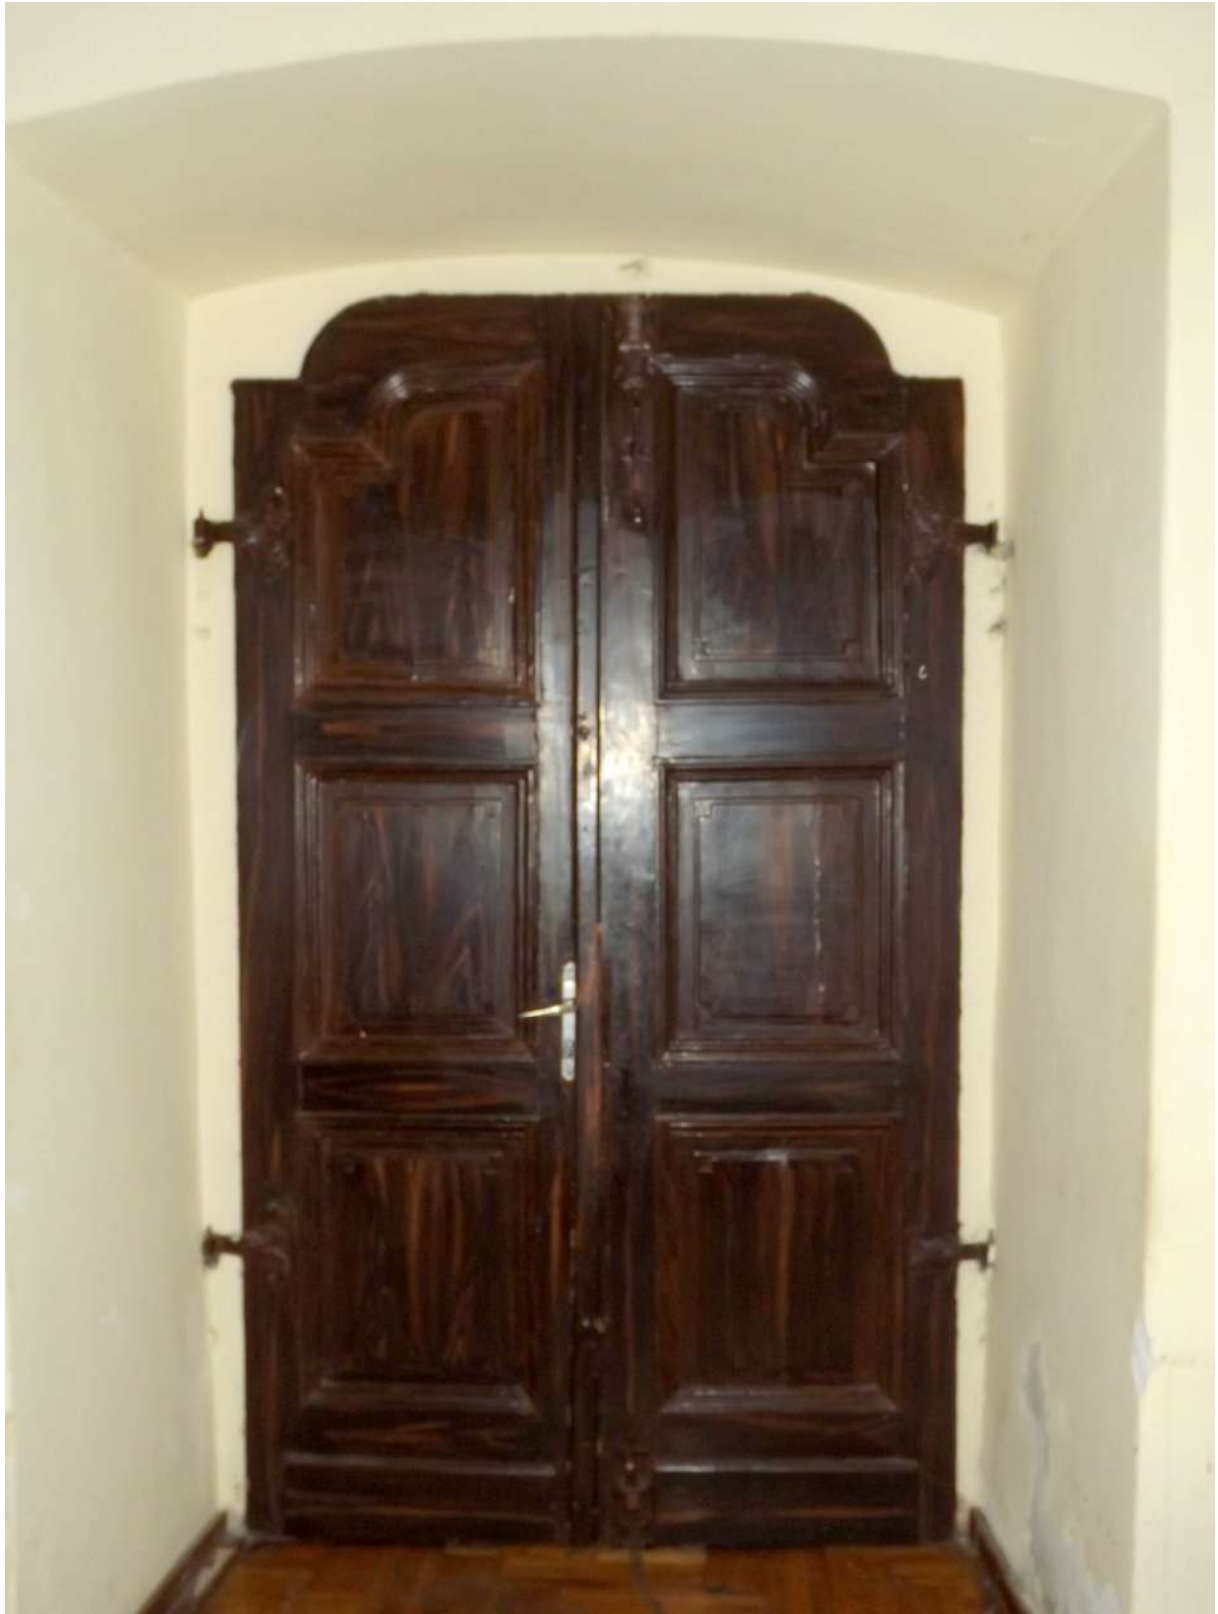
A keret belső oldala.

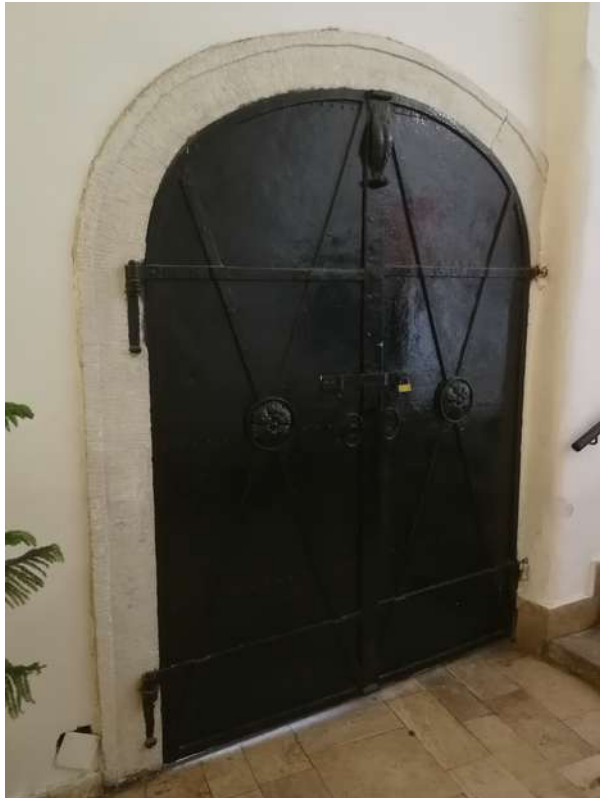
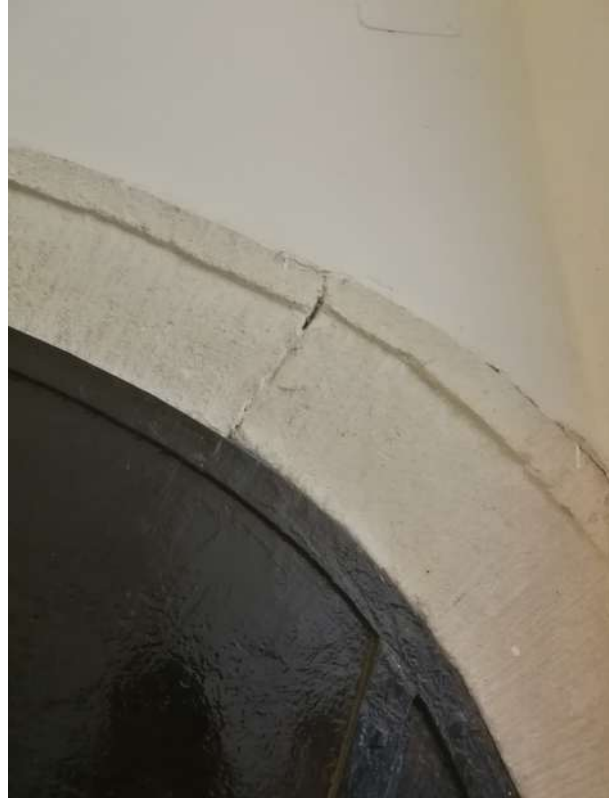
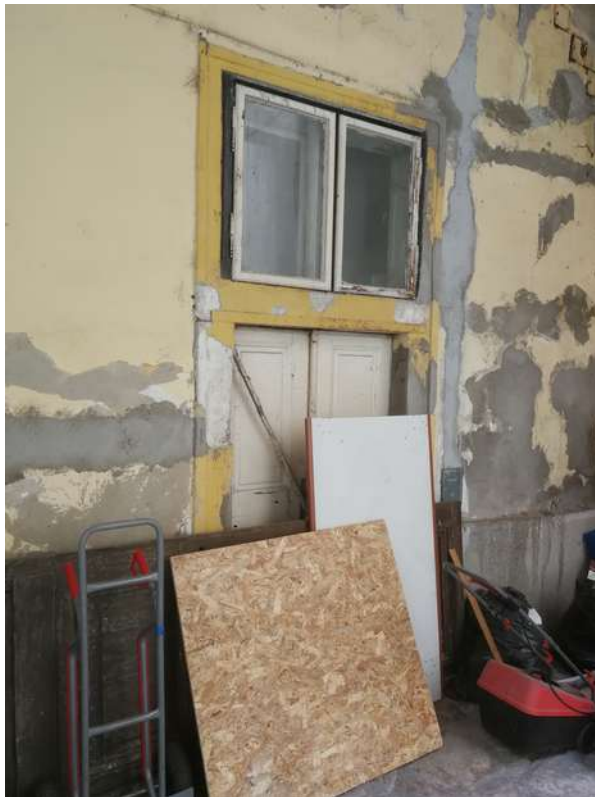
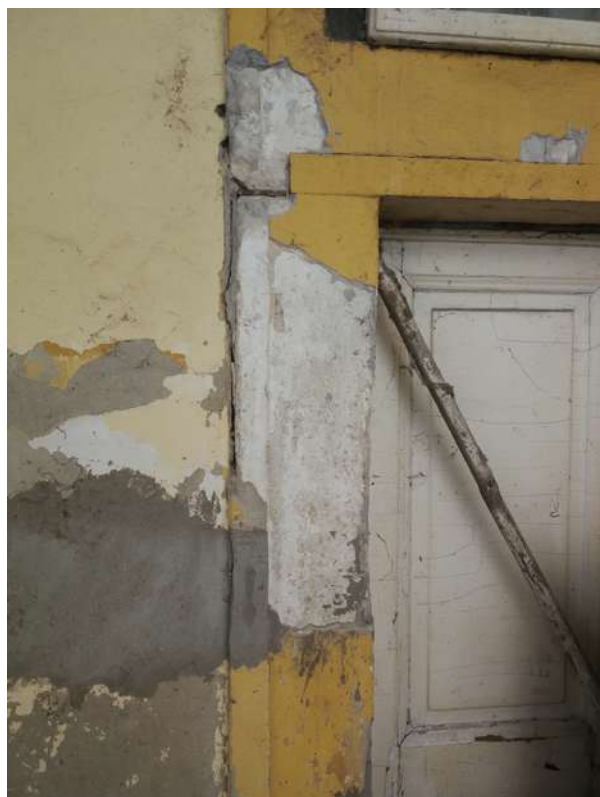
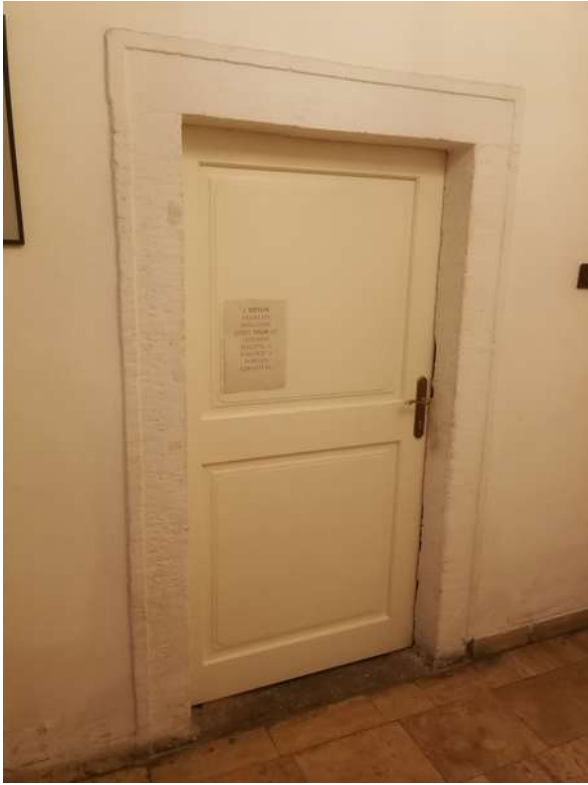
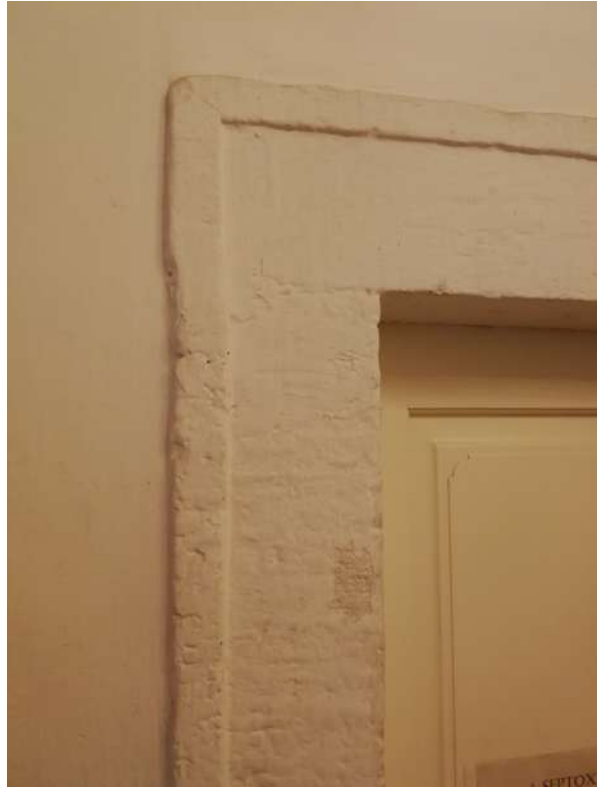
Az épületben található ajtókeretek.

Ezek anyaga nagy valószínűséggel durva mészkő. Állapotuk változó, van nagyon jó megtartású, van restaurálásra szoruló, és van olyan amelyikről véleményt csak is a kibontás után lehet mondani.

Ha a megrendelő úgy dönt, szeretné bemutatni ezeket az egyszerű építészeti elemeket is, akkor a felújításuk a vörös márvány keret restaurálásához hasonló igényességgel

anyaghasználattal fog megtörténni. E dokumentáció mellékletében közlök az említett ajtókeretekről pár fényképet.
